**2012:**  
 Aufgrund von rund 8.000 detektierten Rissen im Bereich der Krananlagen suchte ArcelorMittal Gent mit dem Belgischen Schweißinstitut BIL nach einer effektiven Methode zur nachhaltigen Reparatur bzw. vorbeugenden Vermeidung von Ermüdungsrissen. Durch ein R&D-Projekt im eigenen Institut OCAS erkannten sie PIT als die vielversprechendste Lösung.

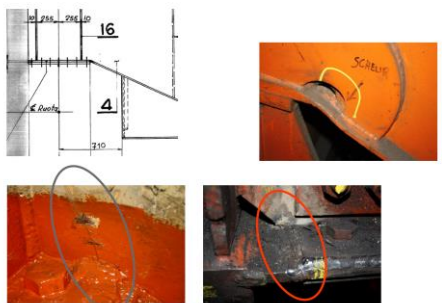
Examples of fatigue in cranes

**2014:**  
 ArcelorMittel schulte seine Mitarbeiter und führte PIT ein. Ab dann wurden noch rissfreie Hot-Spots präventiv, sowie Reparaturnähte mit PIT behandelt.

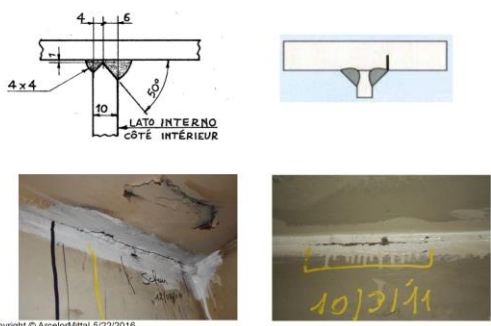
Examples of fatigue in cranes
